Názov stavby: **Posúdenie statiky objektu „Reštaurácia Snežienka“ na Železnej studničke v Bratislave**

Objekt: SO 100 – Administratívno – prevádzková budova

Dátum: 07/2016

## Statický posudok

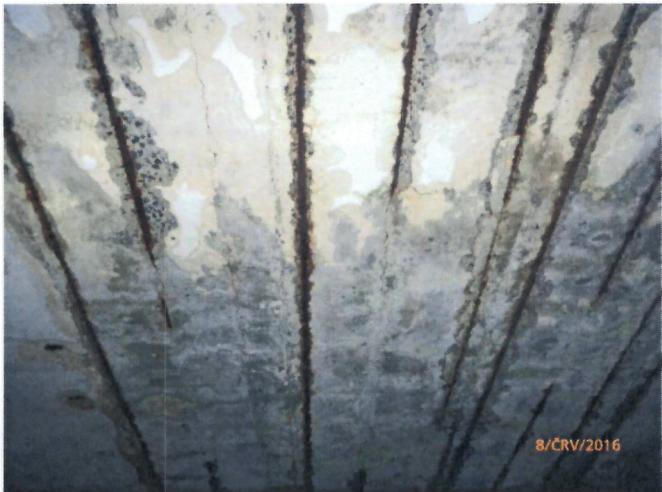
Jméno: Obr\_01

Na týchto obrázkoch v úrovni 1. NP je vidno odhalenú a skorodovanú nosnú výstuž stropov. Výstuž je skorodovaná v niektorých miestach až na cca 80 %! Ďalej je vidno rozpadajúce sa nosné rozmočené murivo.

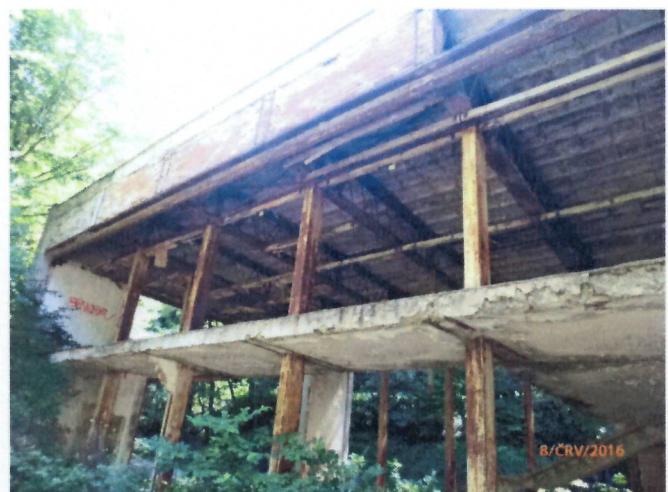
Jméno: Obr\_06

Na týchto obrázkoch je vidno skorodovanú nosnú konštrukciu strechy bývalej reštaurácie. Prefabrikované ŽB kazetové strešné dielce majú odhalenú skorodovanú výstuž a sú neprimerane zdeformované. Hrozí samovoľná deštrukcia.

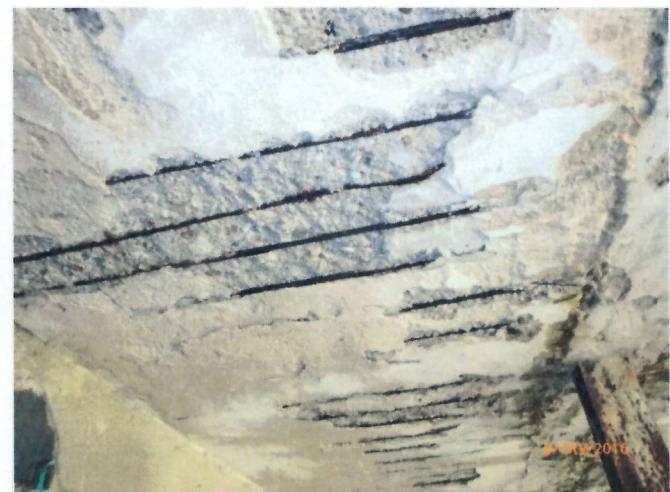
Jméno: Obr\_12

Na týchto obrázkoch v úrovni 2. NP je vidno odhalenú a skorodovanú nosnú výstuž stropov prekrytie terasy. Betón sa vylupuje, vyplavuje sa cement. Ďalej je vidno rozpadajúce sa nosné rozmočené murivo ...

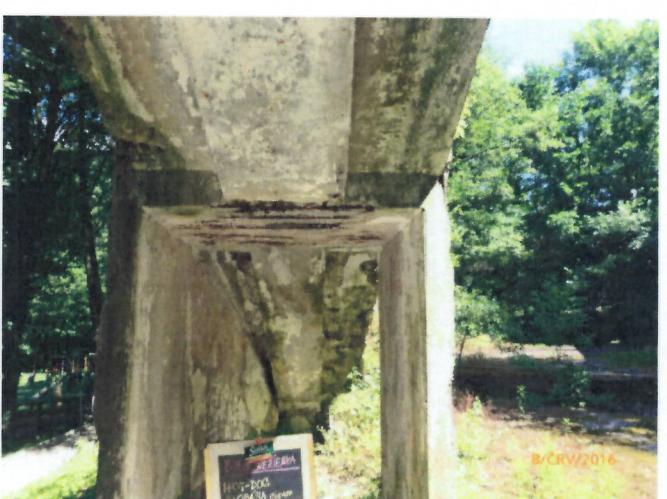
Jméno: Obr\_18

Na tomto obrázku schodiska, ktoré je využívané ako prístup k lanovke je vidno odhalenú a skorodovanú nosnú výstuž hlavného nosného prvku (trámu), ako aj bočné strany schodiska v mieste zábradlia.
