**SPRÁVA Z TECHNICKÉHO AUDITU PROJEKTU
TRŽNICA, Šancova 112, Bratislava,
SLOVENSKÁ REPUBLIKA**

PRE: EKO – podnik verejno-prospešných služieb

Gleeds ČR s.r.o., o.z. Gleeds Slovensko, Vysoká 26, 811 06 Bratislava
Web: www.gleeds.sk, Mail: gleeds@gleeds.sk, Tel: + 421 2 5292 2320, Fax: + 421 2 5292 2341

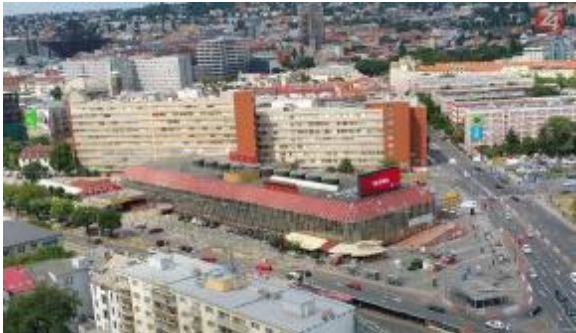
<i>Obr.1 – Celkový pohľad na Tržnicu</i>	<i>Obr.2 – Kritický stav vstupu do budovy</i>

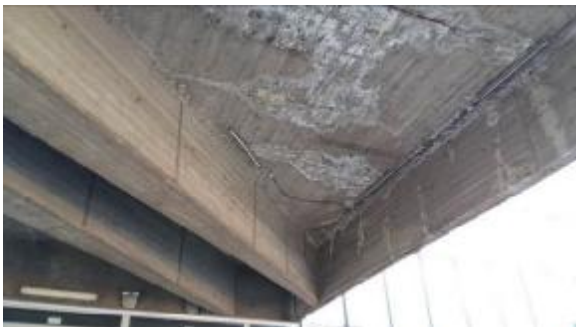
<i>Obr.3 – Zatečená betónová konštrukcia – Markíza nad vstupom</i>	<i>Obr.4 – Poškodený keramický obklad fasády</i>

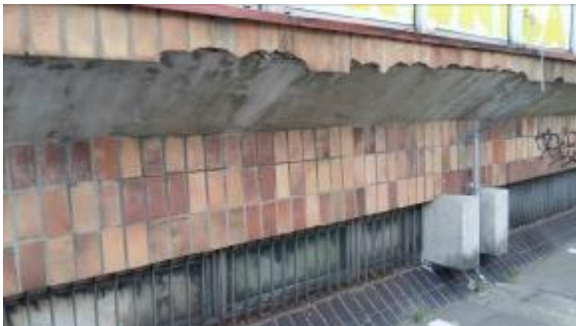
<i>Obr.5 – Poškodený keramický obklad fasády</i>	<i>Obr.6 – Poškodené prvky betónového skeletu</i>

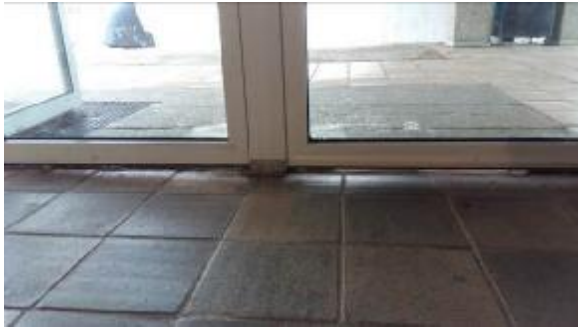
<p>Obr.13 – Netesné vstupné dvere do objektu</p>	<p>Obr.14 – Strecha vykazuje pri chôdzi neprimeraný priehyb</p>

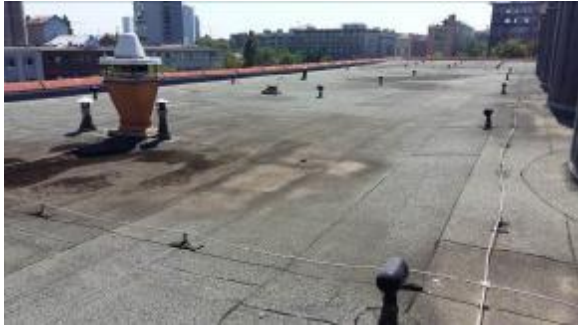
<p>Obr.15 – Strecha stratila spádovanie hornej plochy, vytvárajú sa na nej mláky bez odtoku</p>	<p>Obr.16 – Opadaný keramický obklad na strešnej nadstavbe a poškodený náter plechovej krytiny</p>

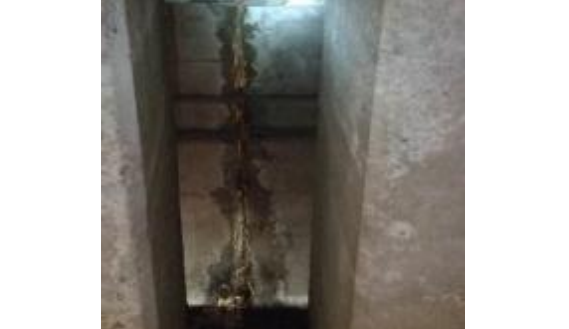
<p>Obr.17 – Pleseň na nosnom systéme</p>	<p>Obr.18 – priesak vody zo strechy cez hydroizoláciu a komoru strechy, cez styky nosnej konštrukcie</p>

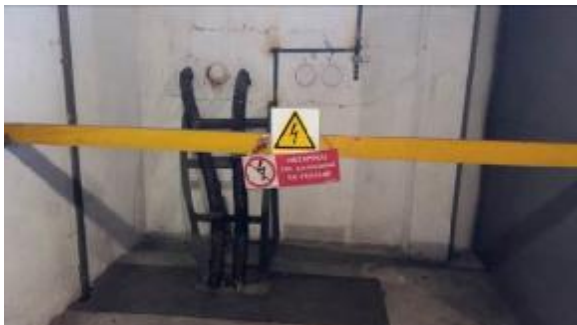
Obr. 25 – Pôvodná prípojka VN po hranici životnosti

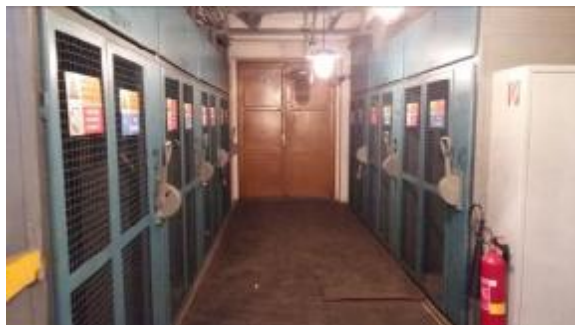
Obr. 26 – Pôvodná VN rozvodňa po hranici životnosti

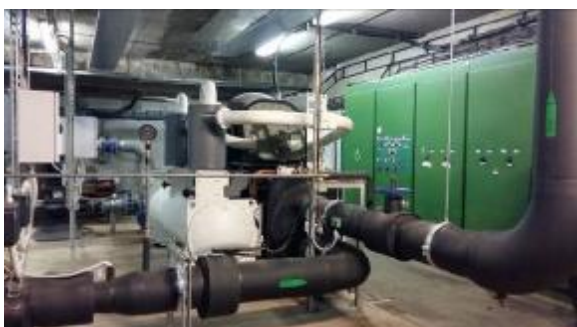
Obr.27 – Nová strojovňa chladu – neefektívne riešenie

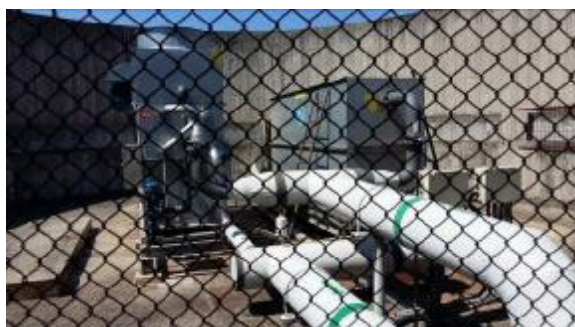
Obr.28 – Nové chladiace veže v exteriéri

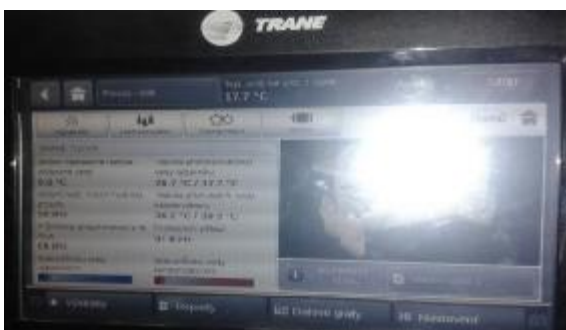
Obr.29 – Ovládací panel chillera TRANE – je zrejmä energeticky nehospodárna prevádzka

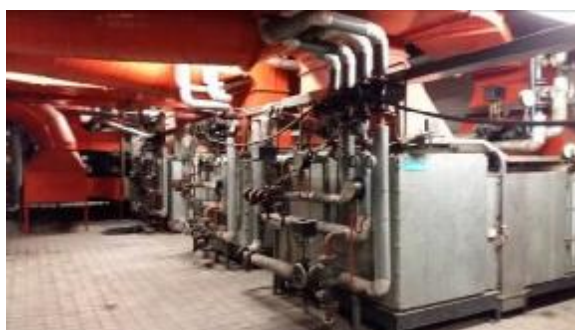
Obr.30 – Pôvodné VZT jednotky po hranici životnosti

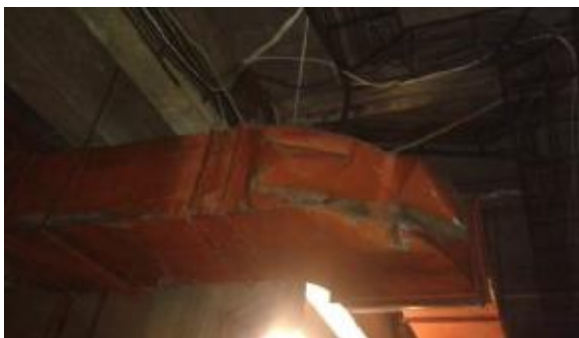
*Obr.31 – Znehodnotené /
poškodené časti VZT potrubí*

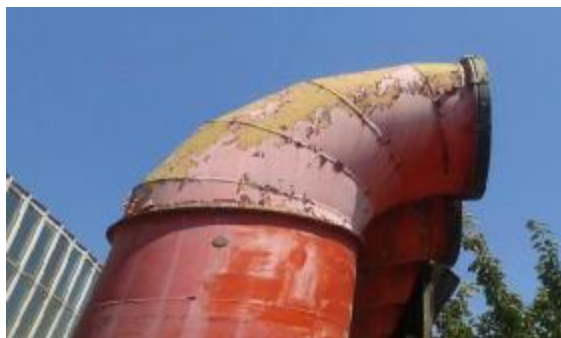
*Obr.32 – Zdegradované nasávacie
potrubia v exteriéri*

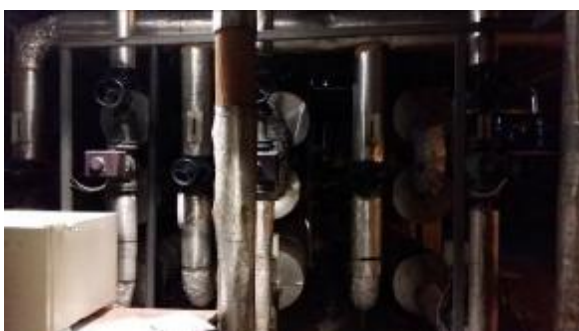
Technológia odovzdávacej stanice s výnimkou 3 ks obehových čerpadiel je v pôvodnom stave rovnako ako aj potrubné rozvody. Izolácie na potrubiach sú poškodené a zdegradované. Vzhľadom na protiprúdové výmenníky tepla v odovzdávacej stanici tepla je pri nízkej účinnosti energeticky neefektívna prevádzka. Systém merania a regulácie je nefunkčný. Skúšky vyhradených technických zariadení (výmenníkov) neboli predložené. Celková funkčnosť systému a možnosť jeho zaregulovania nebola overená.

*Obr. 33 – Pôvodná technológia OST po
hranici životnosti*

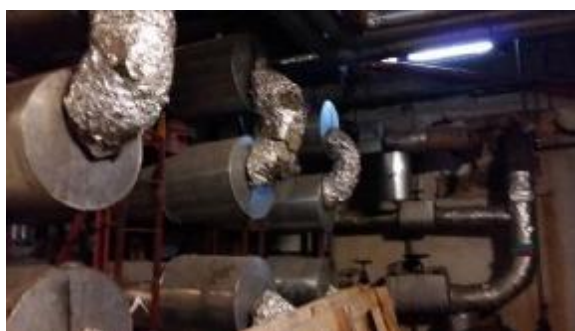
*Obr.34 – Poškodené izolácie na
pôvodných rozvodoch*

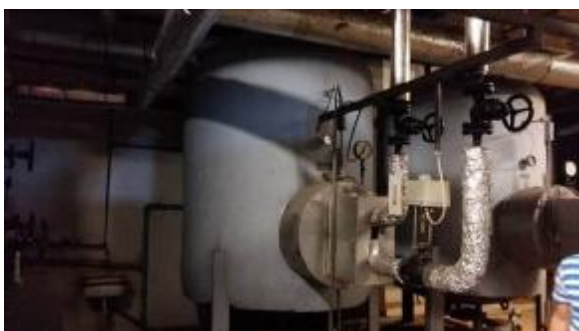
*Obr.35 – Pôvodné zásobníky na TUV –
pohranici životnosti*

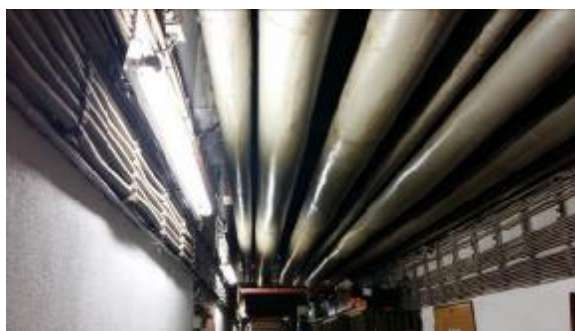
*Obr. 36 – Pôvodné rozvody po hranici
životnosti*

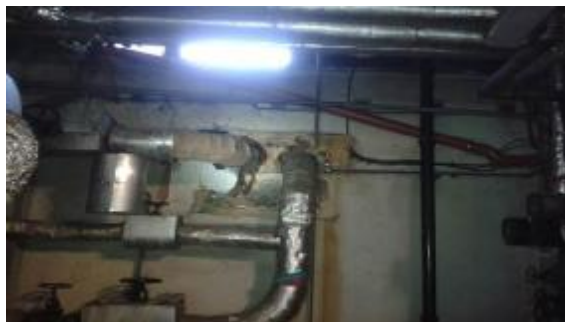
Obr. 37 – Znehodnotené pôvodné izolácie, stav potrubných rozvodov potrebné posúdiť

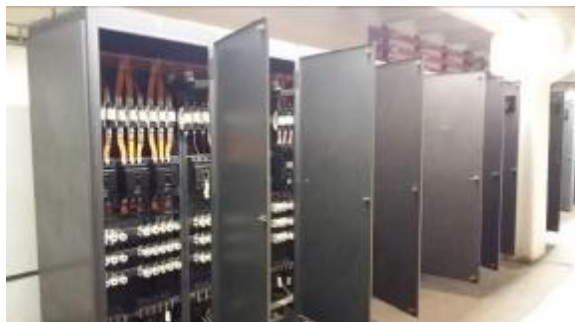
Obr. 38 – Pôvodné rozvádčače po hranici životnosti

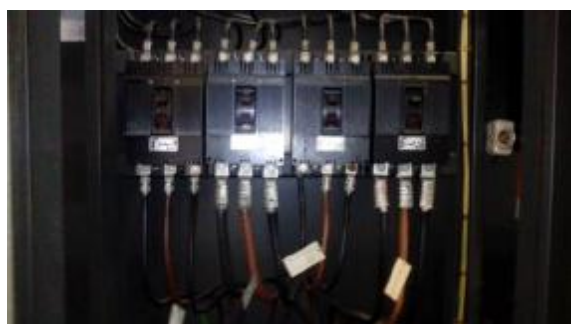
Obr. 39 – Zastaralé pôvodné deóny v NN rozvodni s odkrytými hliníkovými vodičmi

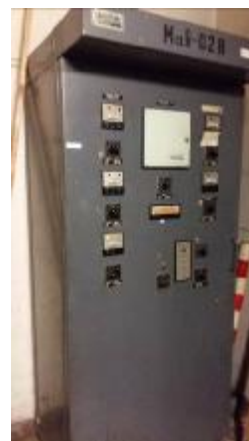
Obr. 40 – Nefunkčný rozvádzač MaR

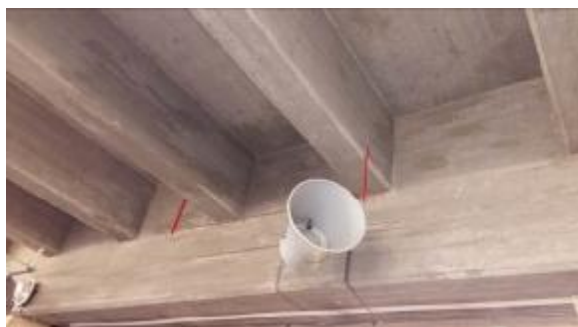
Obr.41 – Zastaralý domový rozhlas

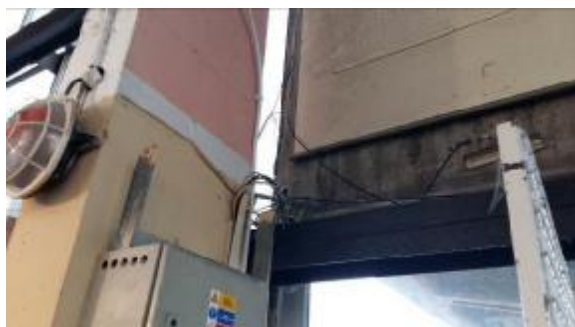
Obr.42 – Nekoncepčne dopĺňaná kabeláž bez ddokumentovania
