Názov stavby: **Posúdenie nosných konštrukcií a technického stavu prevádzkovej budovy a oceľových hál na Račianskej ulici v Bratislave**

Miesto stavby: Račianska ulica, Bratislava, parc. č. 11488/1,2,3

Dátum: 10/2017

Statický posudok

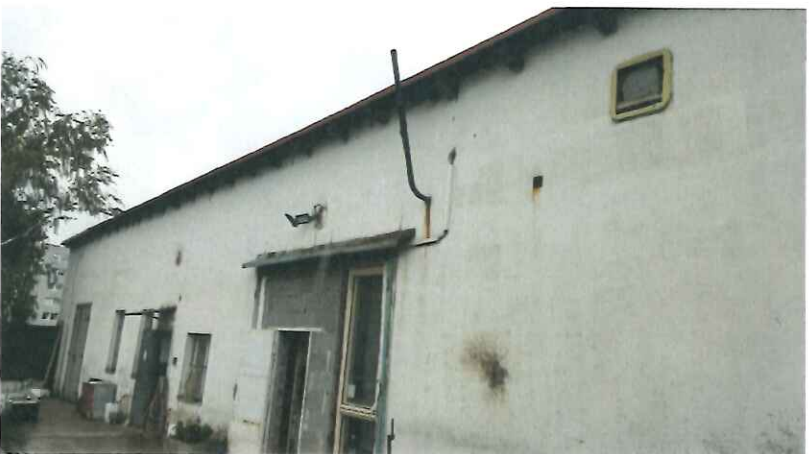
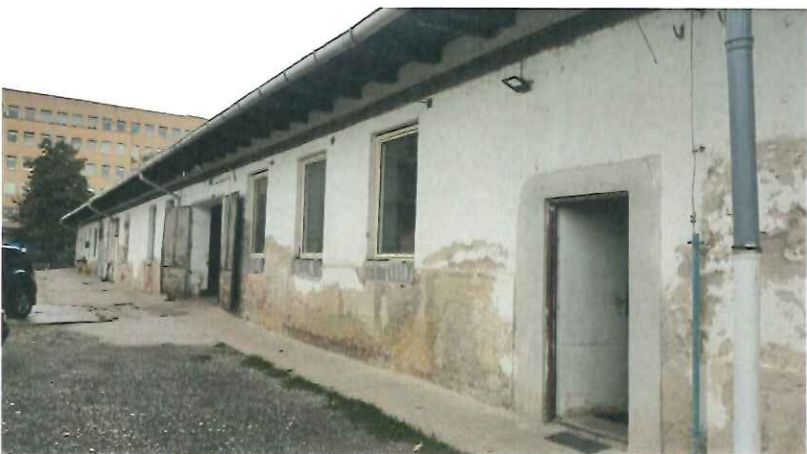
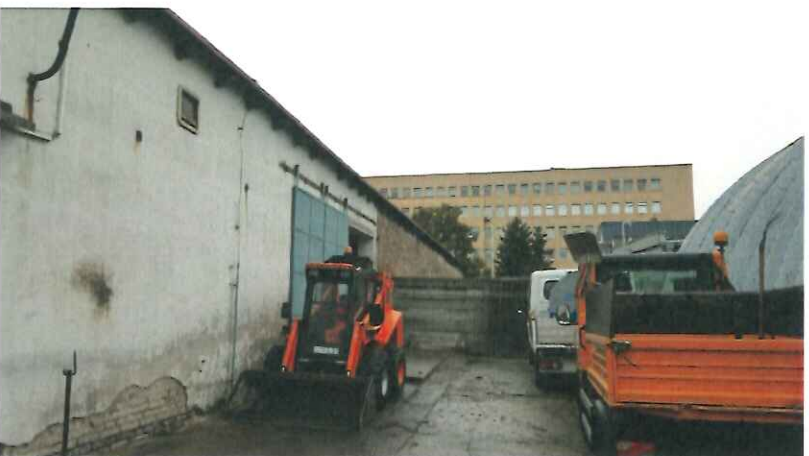
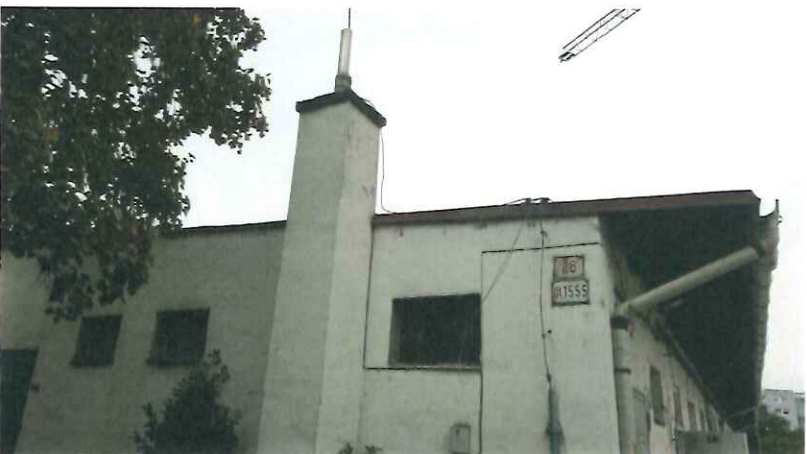
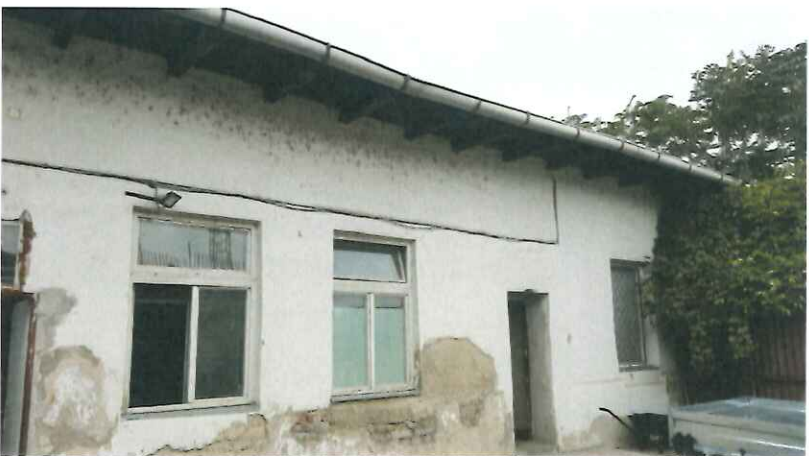
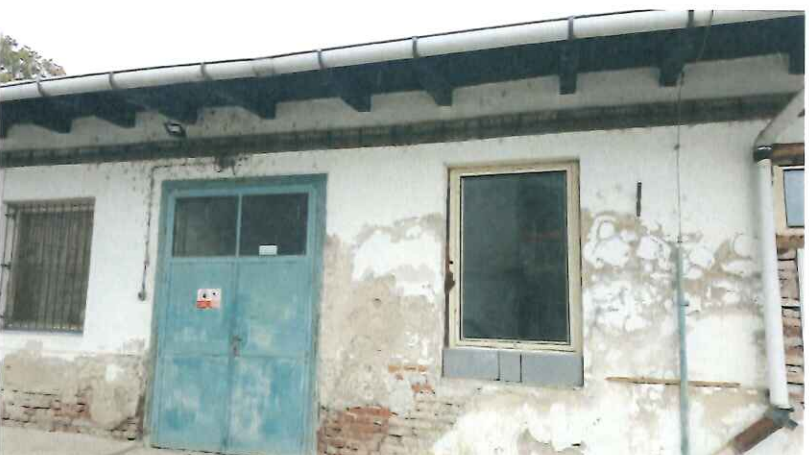
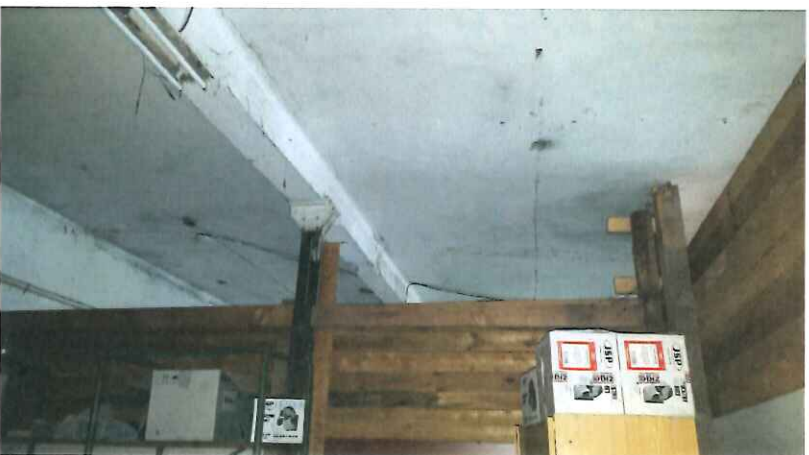
Nosné obvodové steny sú vo vyhovujúcom stave napriek tomu, že sú pomerne dosť navlhnuté od zemnej vlhkosti.

Obrázky č. 1 až č. 6

Pohľady na nosné obvodové steny z exteriéru. Vidno neomietnuté časti stien, poškodené omietky, zavlhnuté múry, pôvodné nevyhovujúce okná, ...

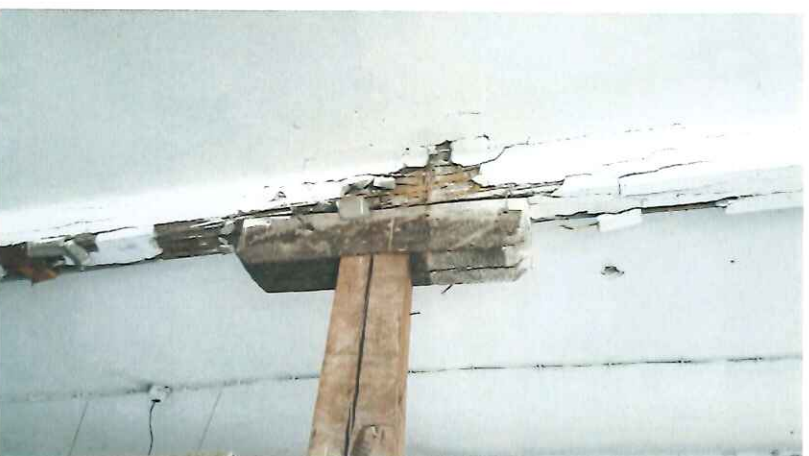
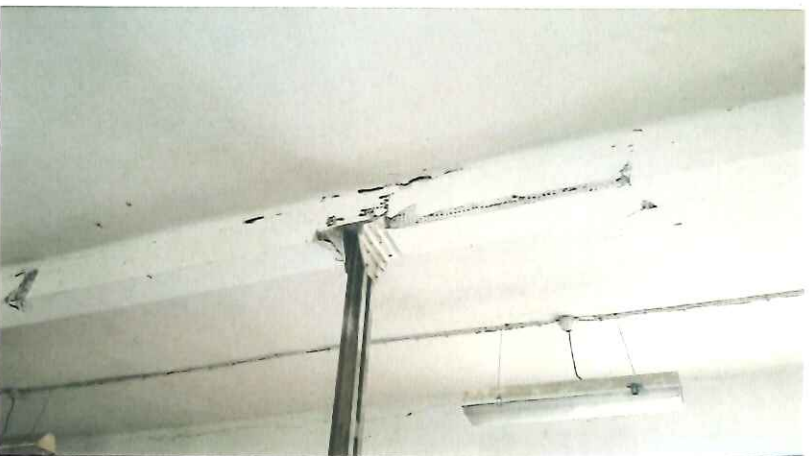
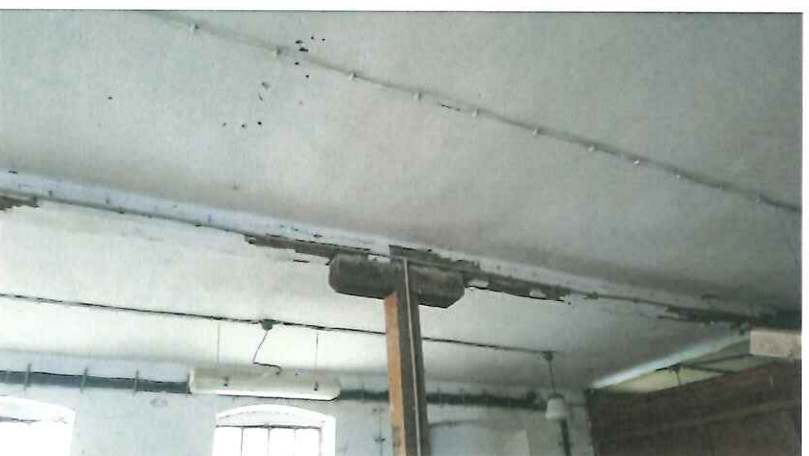
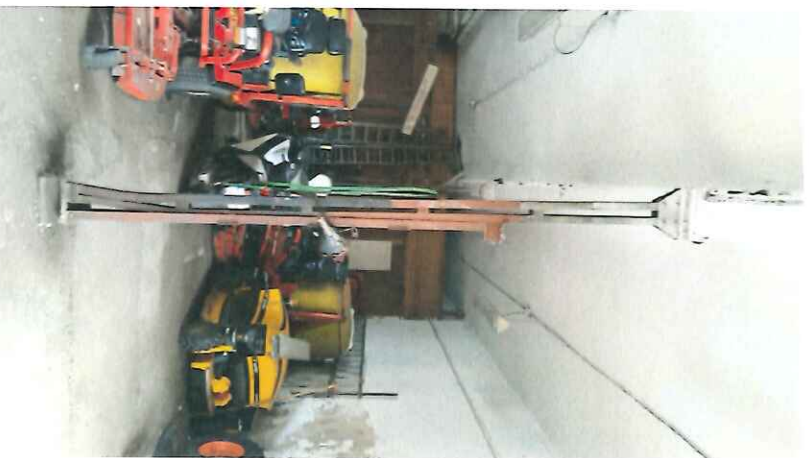
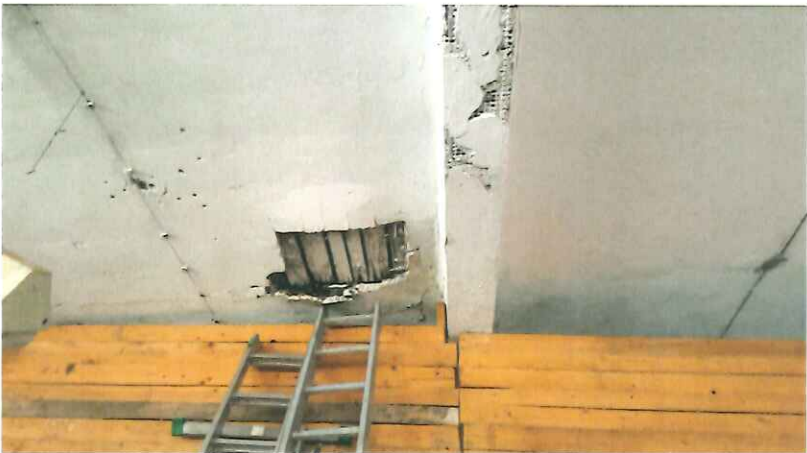
Už pri návrhu nebol zvolený jej vhodný nosný systém (aj keď najjednoduchší a najlacnejší). V strednej časti budovy podpierajú nosné trámy drevené stĺpy. Tie sú vysoké a pomerne štíhle. Postupom času boli niektoré vymenené za ocelové (ešte štíhlejšie). Stĺpy zrejme boli mechanicky poškodené pri prevádzke alebo sa poškodili vplyvom veľkej štíhlosti. Následne boli zosilňované. Nosné trámy sú v niektorých miestach z týchto dôvodov poškodené.

Obrázky č. 7 až 12

Na týchto obrázkoch vidno stĺpy v stredovej časti objektu. Deformovaný a opravovaný ocelový stĺp (obr. 11). Poškodené trámy v mieste uloženia na stĺpy, ...

Na základe všetkých zistení a informácií o objekte konštatujem, že pokiaľ v krátkodobom horizonte nedôjde k jeho zbúraníu, resp. k jeho komplexnej rekonštrukcii, je nutné podrobnejšie preskúmať nosnú konštrukciu strechy v prednej a zadnej časti budovy. Následne vypracovať návrh rekonštrukcie a zosilnenia nosných prvkov strechy v týchto priestoroch!

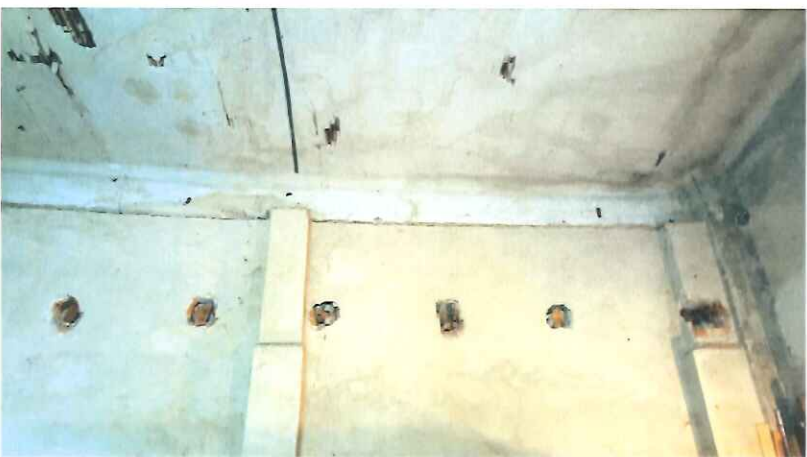
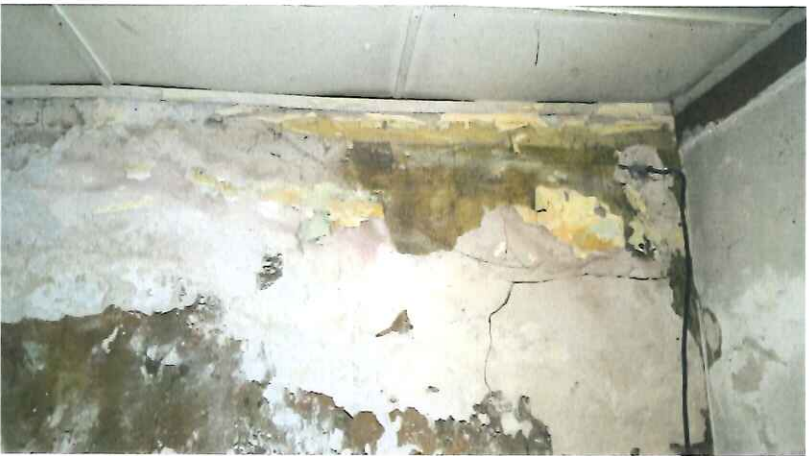
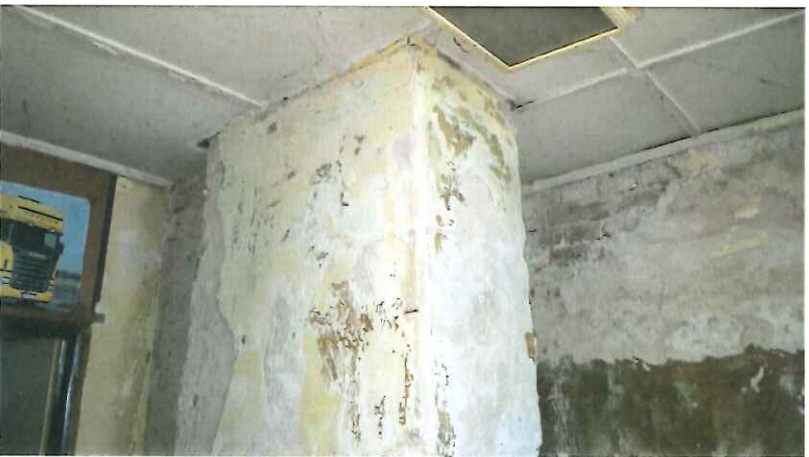
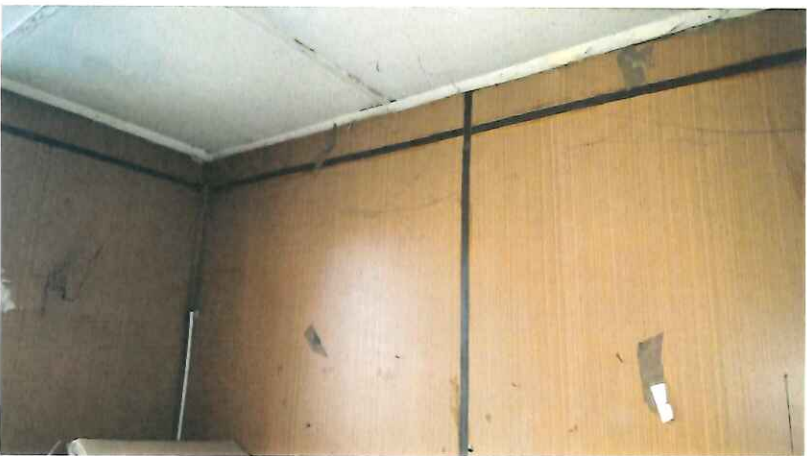
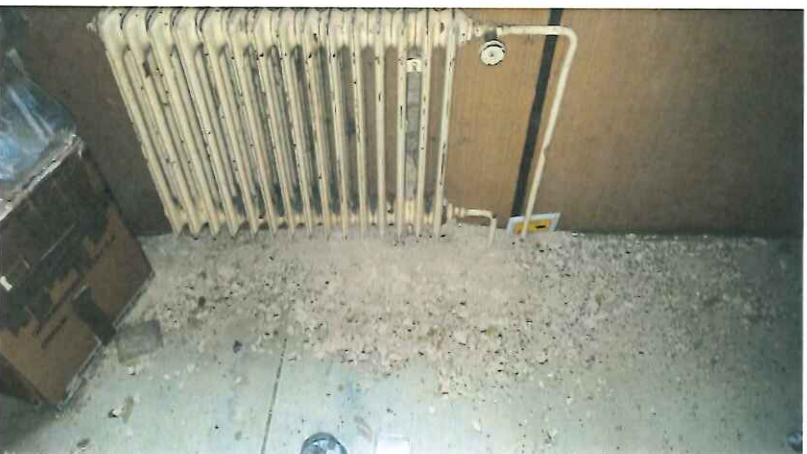
- Vážne poškodenie podhládov – hlavne v administratívnej časti budovy.
- Zatekanie do objektu – hlavne v administratívnej časti budovy.
- Odpadávanie, resp. zničenie omietok a čiastočné porušenie priečok.
- Vzliňajúca voda v nosných murivách vplyvom nedostatočnej, resp. poškodenej izolácie v úrovni podláh. Vznik plesní.
- Poškodené nosné trámy a krokvy (nedovolené deformácie) strešnej konštrukcie.
- Poškodenie strešnej krytiny vplyvom veľkých deformácií – hlavne v prednej časti budovy.

Obrázky č. 13 až 18

Na týchto obrázkoch je vidno poškodenia vnútorných konštrukcií. Opadané omietky. Vlhké steny. Plesne. Poškodené podhlľady, ...

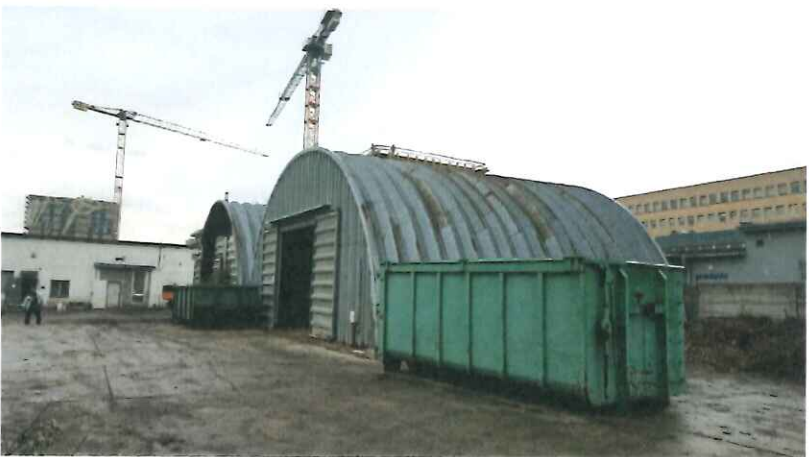
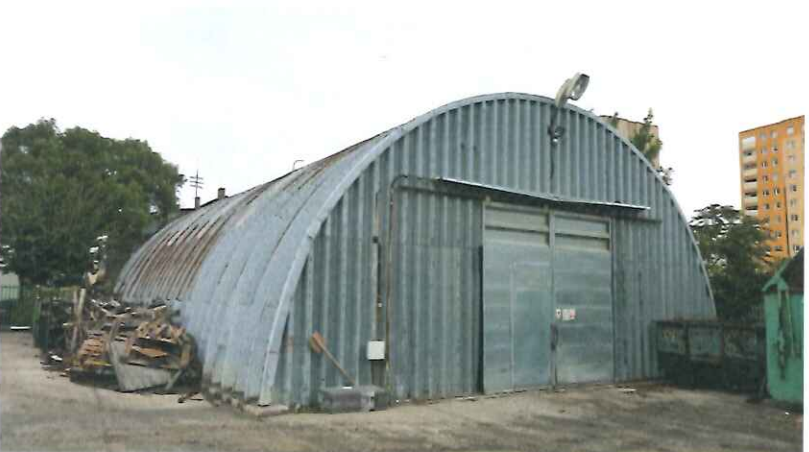
Obrázky č. 19 a 20

Na týchto obrázkoch sú ocelové haly systému HUPRO. Tie nevykazujú žiadne vážne poškodenia.
