STATICKE POSUDENIE

**TRHLÍN A POŠKODENÍ OBJEKTŮ GARÁŽÍ
NA POZEMKŮCH PARC. Č. 12780 A 12781 NA ZÁTIŠÍ V BRATISLAVĚ,
KTORÉ SÚ V SPRÁVE MČ BANM**

ČASŤ B

Bratislava, február 2019

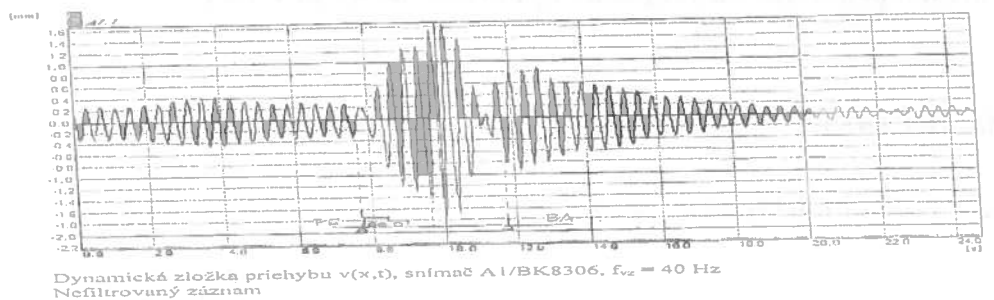
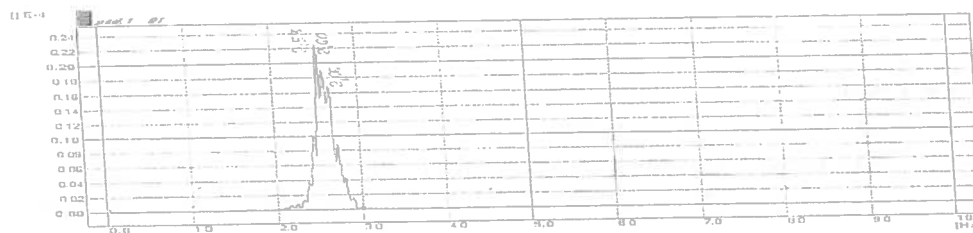
Obr. 3. Spriemerované maximálne dynamické pomerné pretvorenia pri pohybe vozidla rýchlosťou 20 km/hod.

Obr. 4. Dynamický prichyb a amplitúdové spektrum dynamického prichybu pri prejazde zaťažovacieho vozidla cez normatívnu prekážku rýchlosťou 20 km/hod.

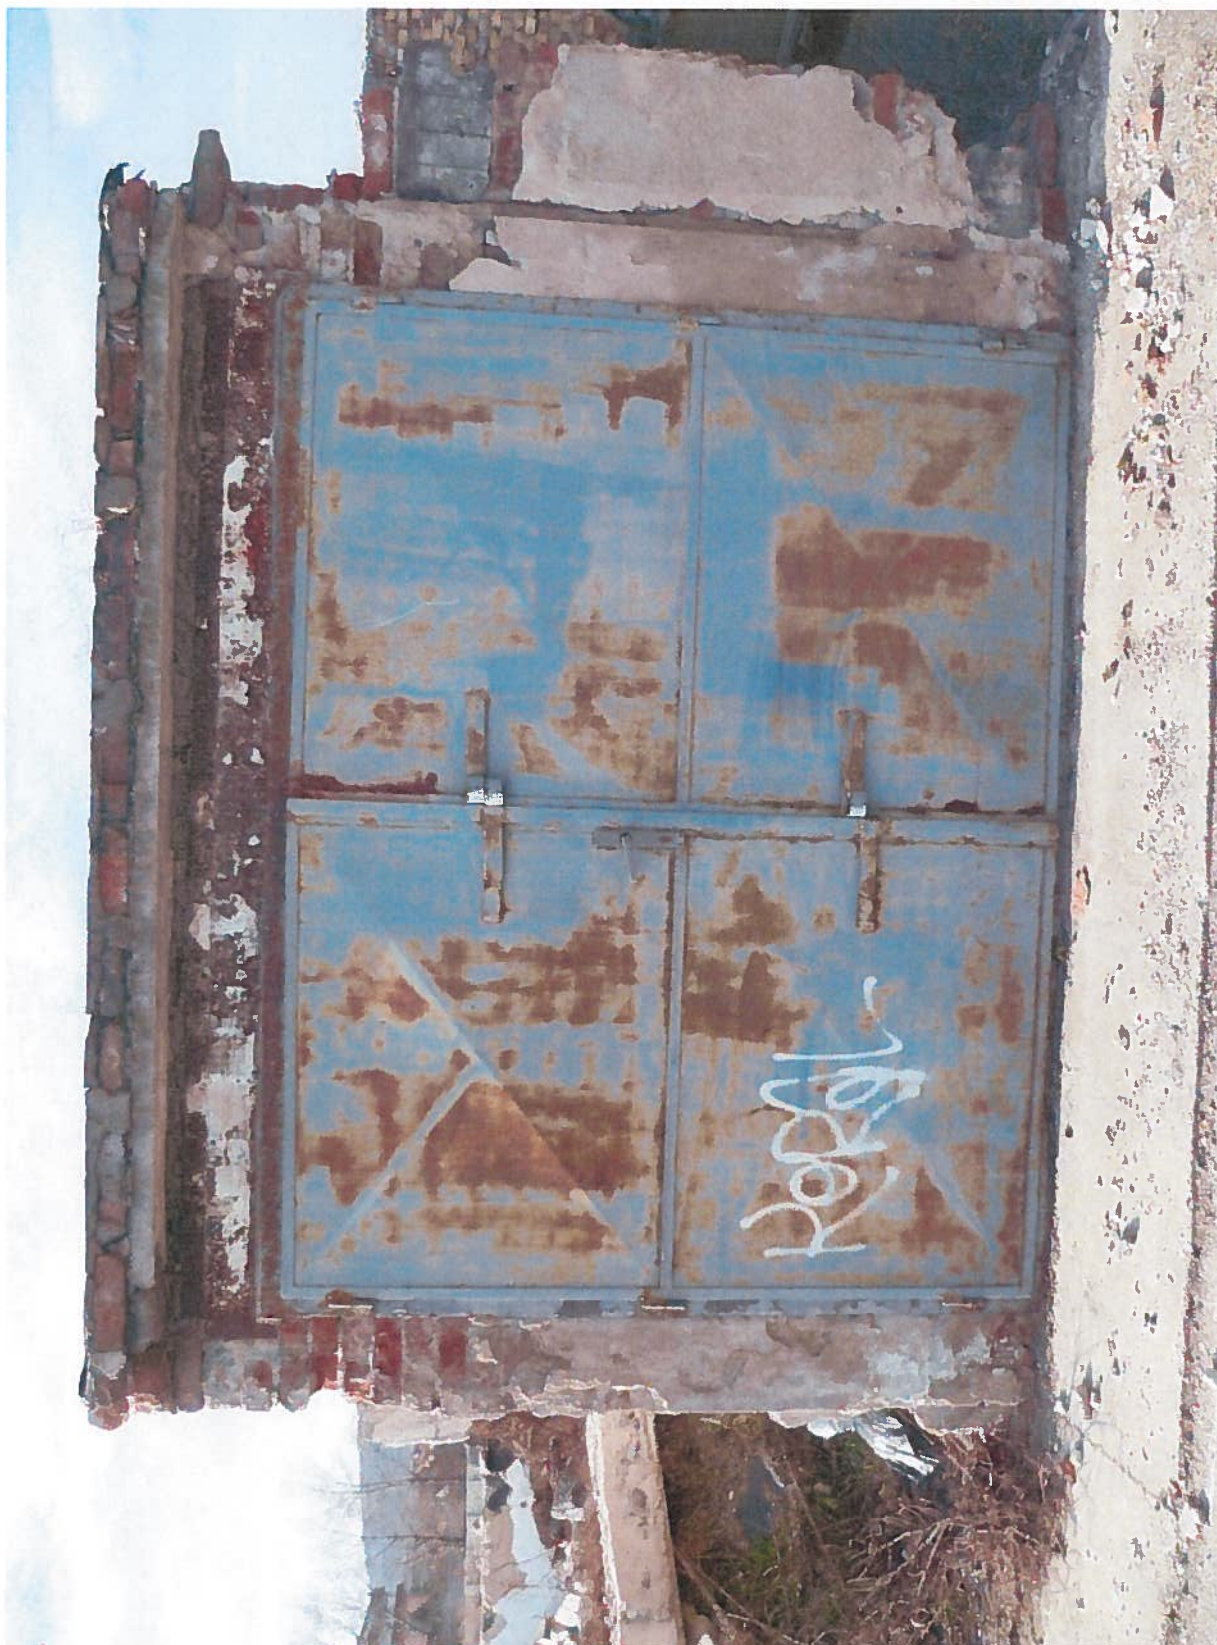
Parc. č. 12781/227, súp. č. garáže 4015, LV č. 2773
GARÁŽ JE NEFUNKČNÁ, STUPEŇ POŠKODENIA VI.

1. Odstránenie garáží, ktoré sú v havarijnom stave.
2. Sanácia poškodených garáží.
